Onderwerp : Zwemveiligheid naaktstrand Berendonck.

Metingen onderwatertalud 12-05-2019 (maten in meters)

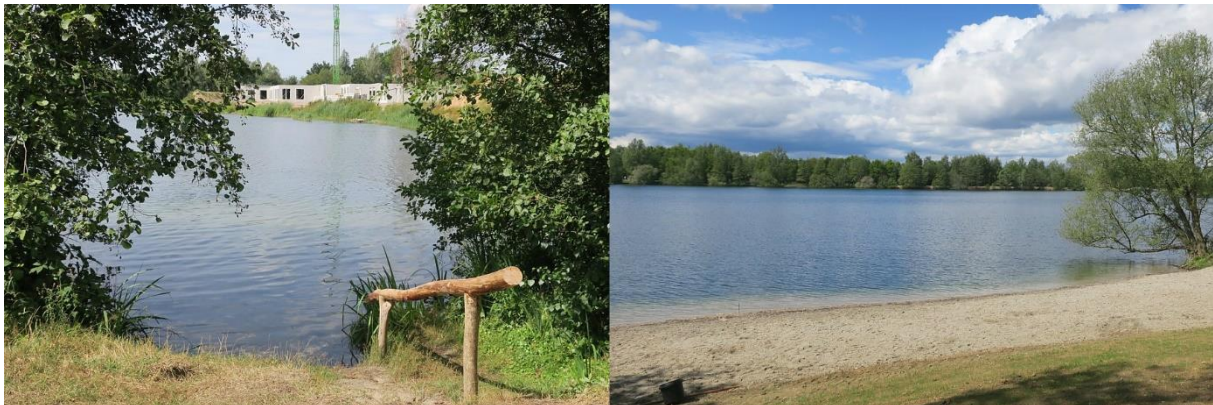
Figuur 1 Links het oude instapplekje met een provisorisch gemaakte leuning, rechts het nieuwe zandstrand.

Op de Berendonck vindt al sedert de aanleg in 1976 naaktrecreatie plaats op een drietal beboste landtongen aan de zuidzijde. Eind 2018 heeft de gemeenteraad van Wijchen op de eerste landtong vanaf de A73 een gebied aangewezen als geschikt voor ongekledede recreatie. Het gebied is daarna volledig op de schop gegaan en geschikt gemaakt voor strandrecreatie. Het oude instapplekje tussen het riet is door de aanleg van een aardenwal komen te vervallen en vervangen door een veel ruimer zandstrand.

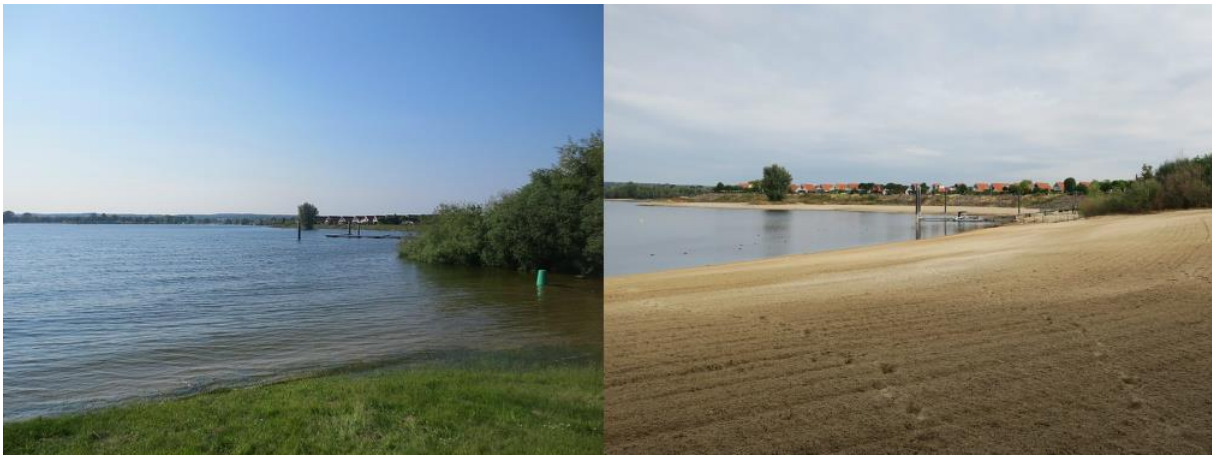
Figuur 3 hoog- en laagwater Rhederlaag, een heel verschil met de Berendonck.

Via de Facebook groep "Vriendengroep de Blote Beer" heb ik begrepen dat u de veiligheidssituatie vergelijkt met de stranden bij Rhederlaag. Echter is daar sprake van een totaal andere situatie. De plas staat in open verbinding met de IJssel, waardoor het waterpeil zeer sterk fluctueert.

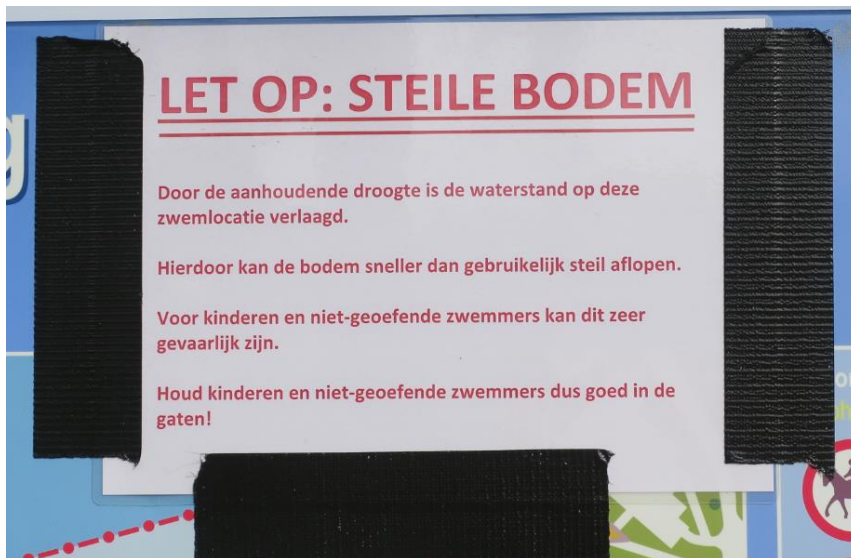
Figuur 4 Een waarschuwing op het infobord van Rhederlaag.

Door de aanhoudende droogte van vorig jaar was er sprake van een steile bodem, in afwijking van de normale situatie. Verder wordt, met het verwijzen naar een andere (tijdelijk) onveilige situatie, het zwemwater bij de Berendonck niet veiliger.

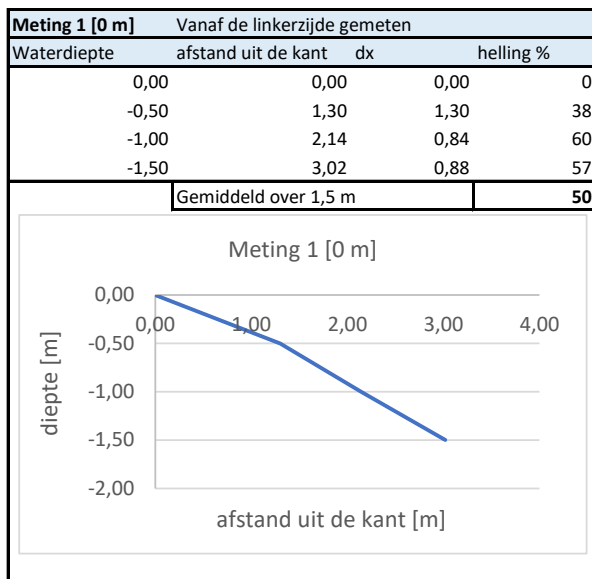
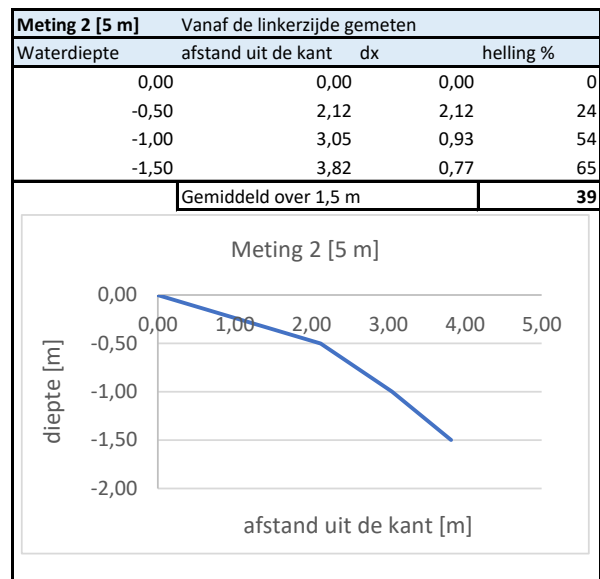
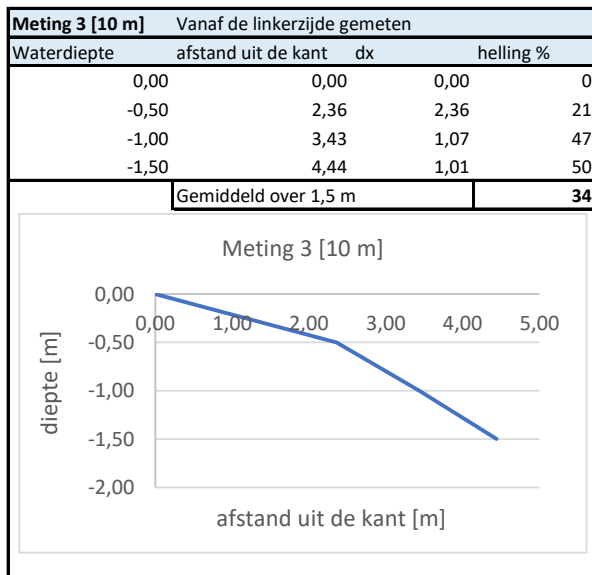
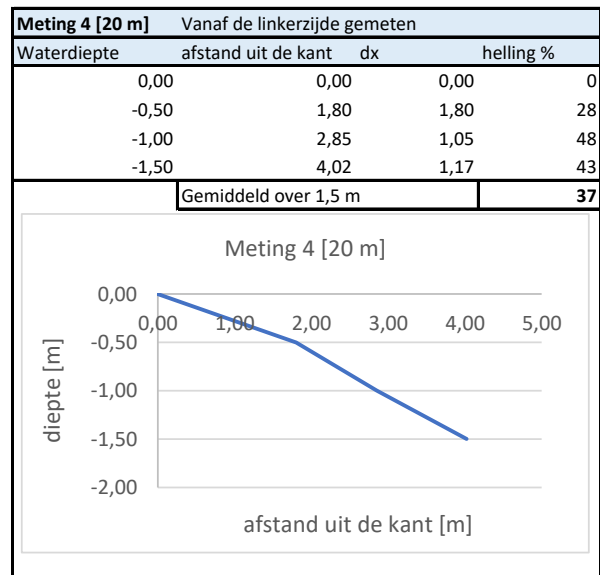
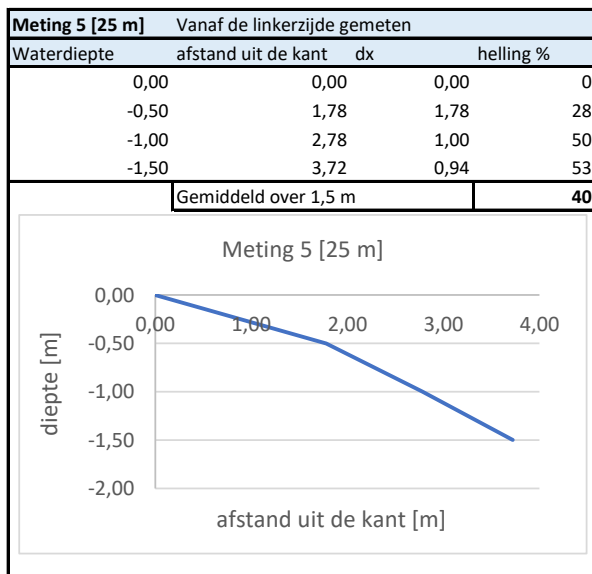
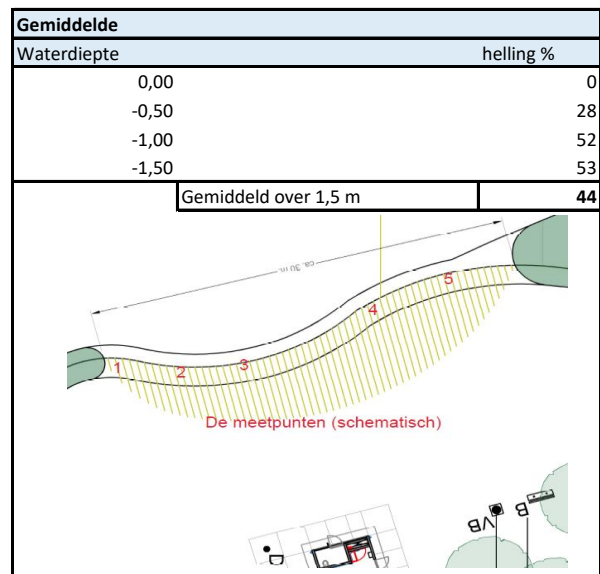
Het verloop van de bodem is in kaart gebracht voor een waterdiepte van respectievelijk 0,50 m, 1,00 m en 1,50 m. De resultaten van de metingen zijn te vinden op pagina 6 van deze brief

Uit de metingen volgt dat het talud van de waterbodembodem meer dan 20% bedraagt.

De gemiddelde helling van de 5 metingen bedraagt 44%. Tot een waterdiepte van 0,50 m is de gemiddelde helling 28 % deze voldoet niet aan de norm, maar is nog acceptabel. Van 0,50 m tot 1,50 diepte is de helling zeer extreem, gemiddeld rond de 50% en moeilijk beloopbaar. Het water is alleen geschikt voor geoefende zwemmers.

Door de zeer steile helling tot 65% = 37 graden, wordt de hoek van inwendige wrijving van het zand overschreden. Het zand is hierdoor niet stabiel en er is sprake van wegzakingsgevaar. Verder wordt door stromingen in het water de stabiliteit negatief beïnvloed. Het zand zal door de zwemmers worden weggetrapt, waardoor de helling door het gebruik alleen maar steiler wordt. Zwemmers vallen min of meer het water in en hebben moeite om weer uit het water te komen.

De metingen tonen aan dat de waterbodembodem grillig verloopt, dit geldt zowel voor de breedte-en lengterichting.

Het verzoek is om de huidige onveilige situatie op te heffen, door aanvullend zand aan te brengen. Mocht u zich niet kunnen vinden in mijn bevindingen, dan zou ik graag zien dat hier door een onafhankelijke partij een veiligheidsinspectie wordt uitgevoerd. Zelf hier eens te water gaan kan zeer verhelderd werken; hier kan geen theoretische beschouwing tegen op.

Door de helling van het onderwatertalud te verkleinen krijgt de golfslag ook minder vat op het pas aangelegde zandstrand.
